Gemeinden Tübach und Steinach

Sanierung Schwärzebach Steinach/Tübach

Bodenschutzkonzept

St. Gallen, 02. Mai 2022 / OS07963.100

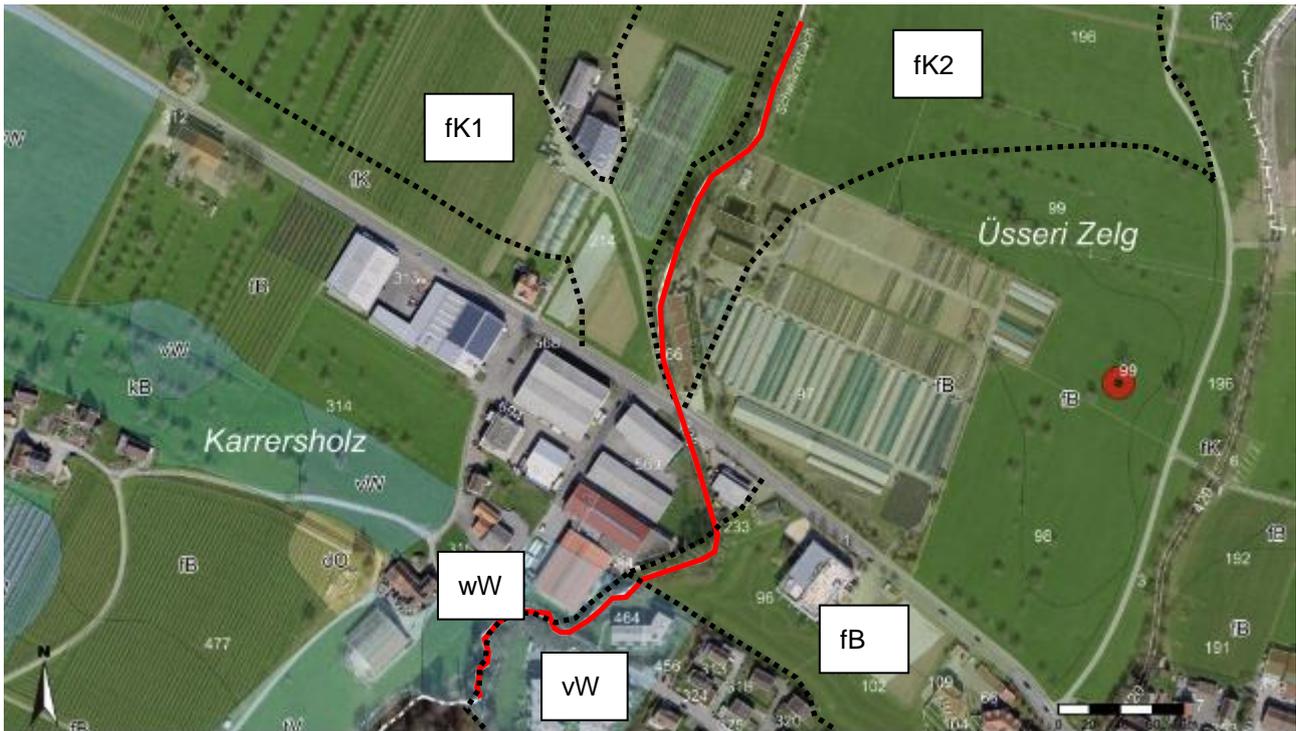
Abbildung 1 Auszug aus der Bodeninformationskarte [r] Projektperimeter rot

Im kantonalen GIS-Geoportal sind Bodeninformationen vorhanden. Gemäss der harmonisierten geologischen Karte [q] haben sich die Böden im Projektgebiet auf einem Bachschuttkegel, Schwemmkegel, aus dem Quartär gebildet. Es handelt sich um folgende Böden (Abbildung 1):

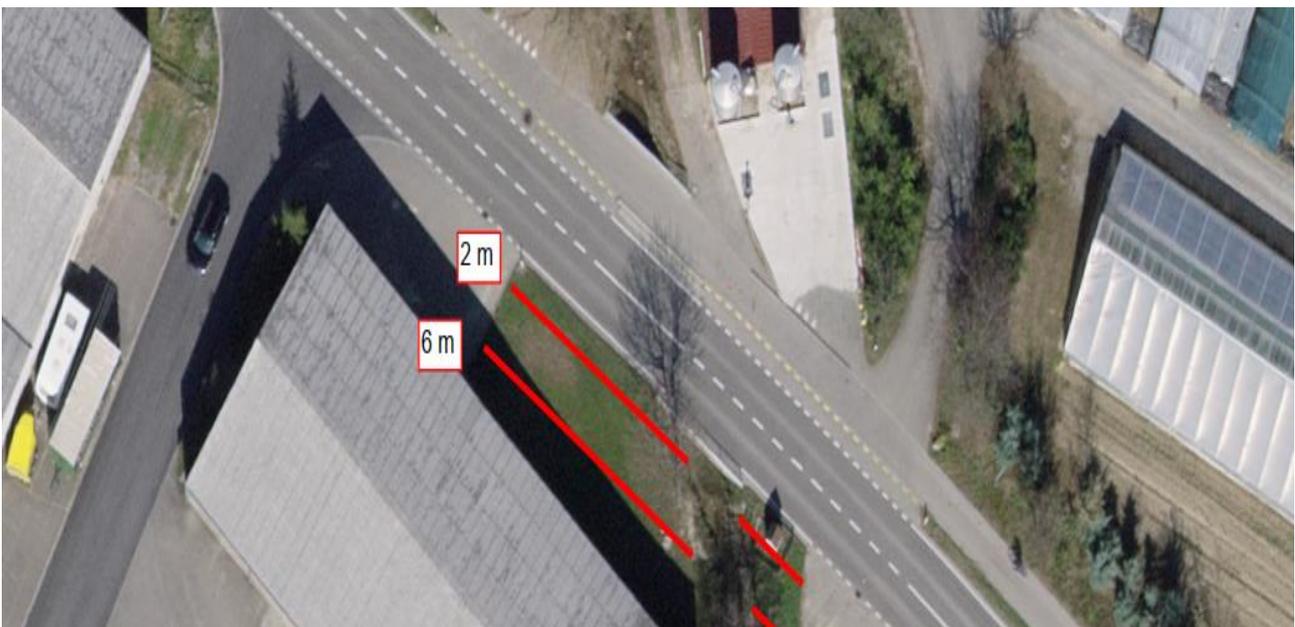
Abbildung 3 Standorte Linienproben

Wegen einer möglichen Belastung infolge des Strassenverkehrs wurden daher Bodenproben – Linienproben – auf den Grünflächen entlang der Steinacherstrasse genommen (Abbildung 3).

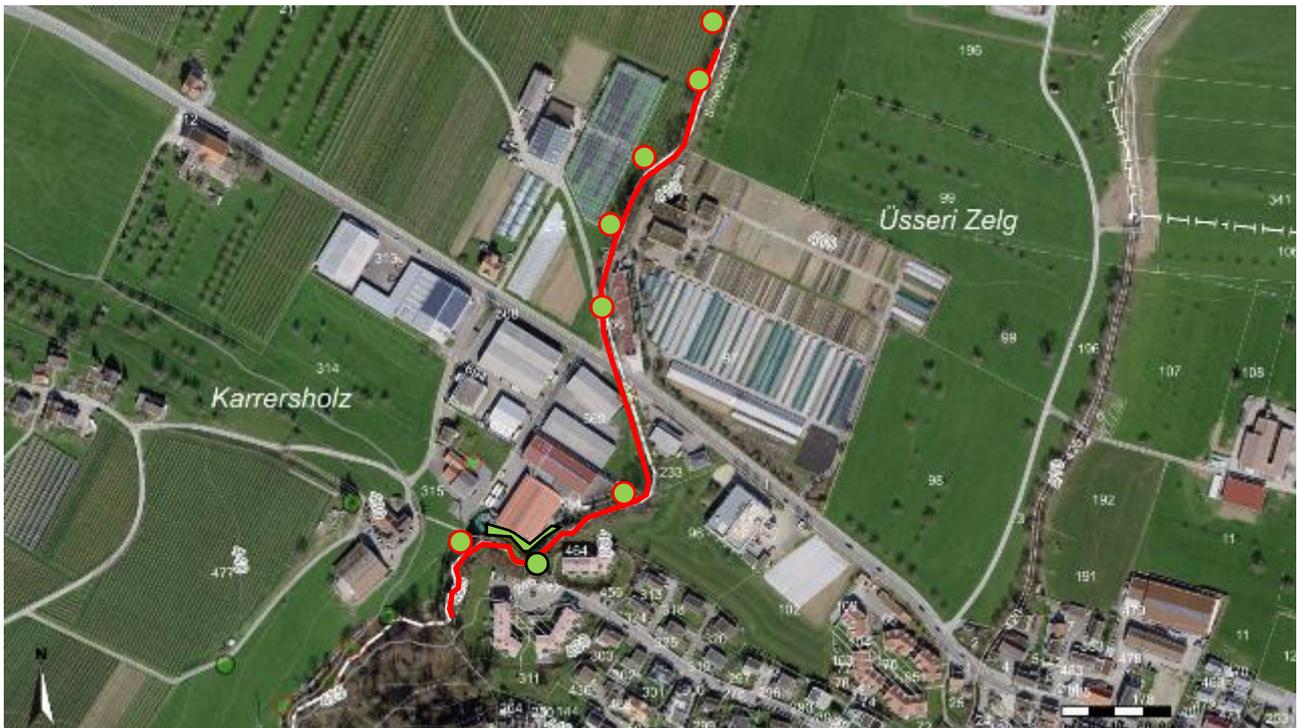
Abbildung 4 Auszug aus der Karte Neophytenstandorte [v]; Status: rot umrandet: Bekämpfung, schwarz umrandet: erfasst

Gemäss der im kantonalen GIS-Geoportal verfügbaren Grundlagenkarte Neophytenstandorte [v] sind im Projektperimeter Vorkommen von invasiven Neophyten verzeichnet. Es handelt sich dabei um den Japanischen Staudenknöterich (*Reynoutria japonica*). Gemäss Angaben im kantonalen GIS-Geoportal werden sie grösstenteils bekämpft, lediglich zwei Standorte sind «nur» als erfasst klassiert.

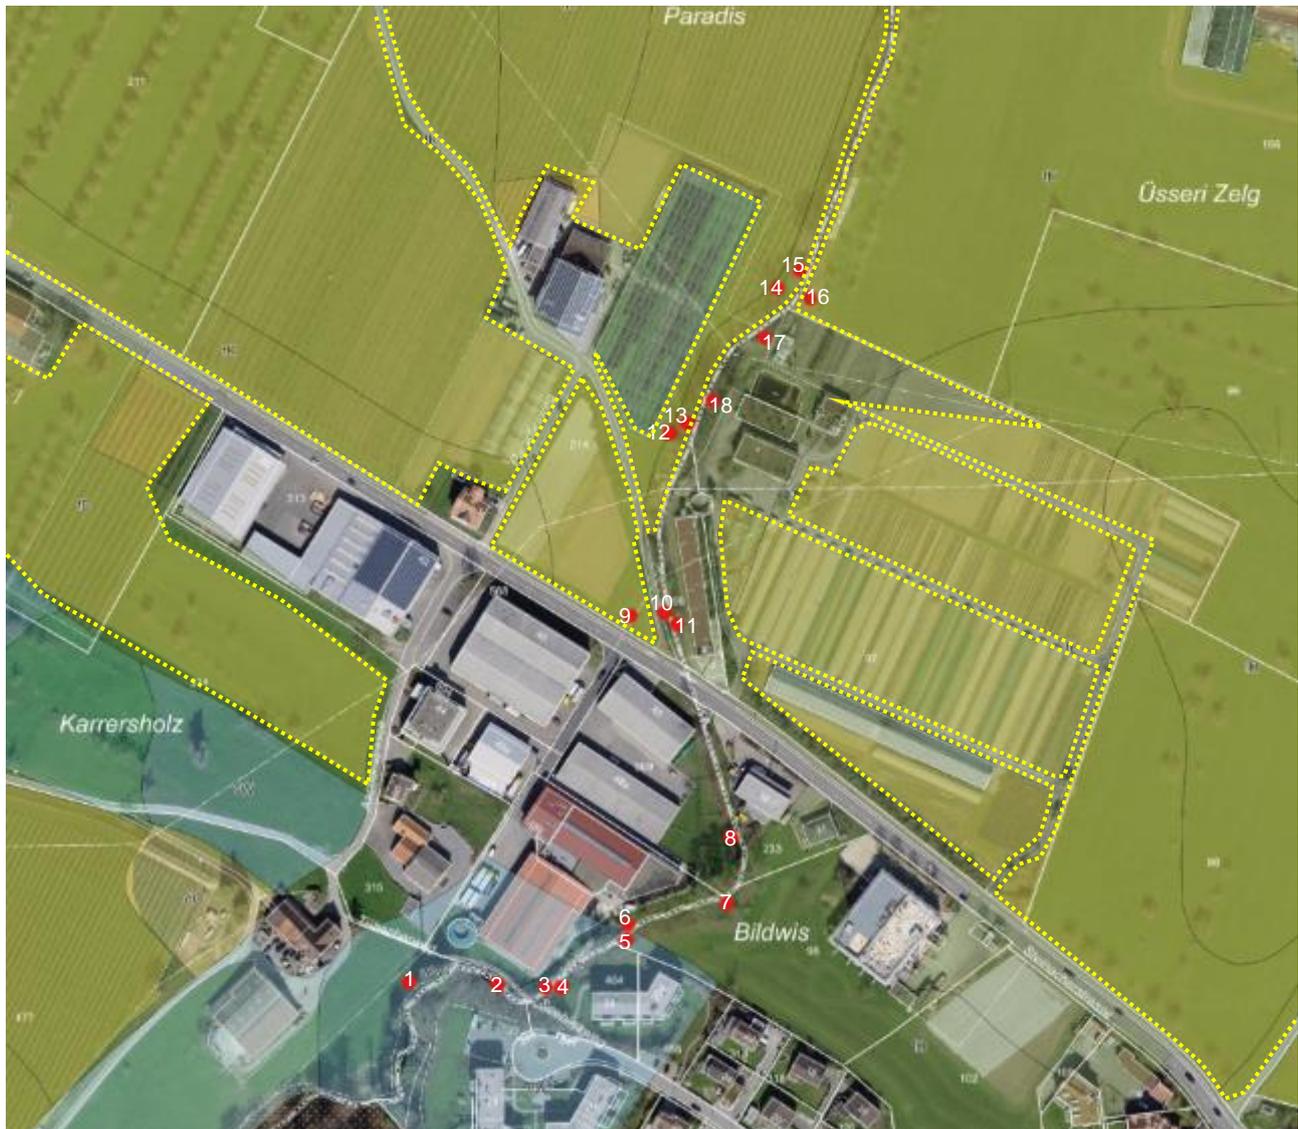
Abbildung 5 Orthophoto mit Standorten der Handsondierungen (FFF-Flächen gelb gestrichelt)

Gemäss den Bodenaufnahmen vom 03. März 2022 können folgende Bodeninformationen aufgeführt werden, Standorte siehe Abbildung 5:

- Verschieden starke Vernässungsanzeichen in Form von Mangankonkretionen und/oder Rostflecken wurden bei HS1, HS2, HS3, HS5, HS8 und HS9 im Unterboden festgestellt. Der Boden bei HS1 ist senkrecht durchwaschen und stauwasserbeeinflusst, pseudogleyig (I2). Der Boden bei HS2, HS3, HS5, HS8 und HS9 ist aber senkrecht durchwaschen und normal durchlässig, es herrschen hier nur geringe Einflüsse von Vernässungen vor – temporäre und kurzzeitige Vernässungen. Der Boden bei HS8 ist nur schwach gleyig (G2).

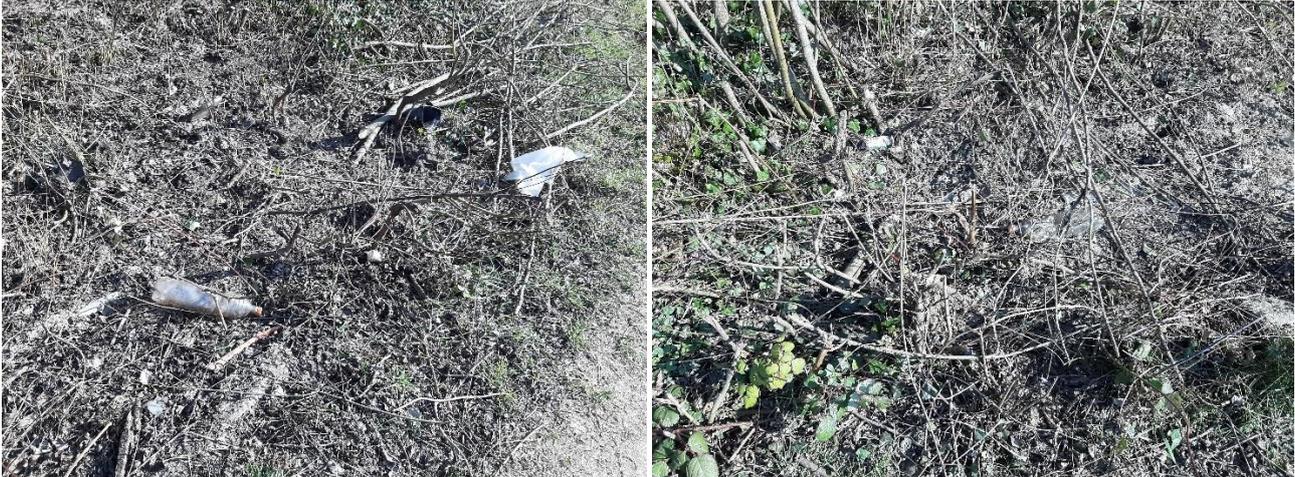
Abbildung 6 Abfälle entlang des Bachlaufs, Standort: Parzelle 214

Im Rahmen der Bodenaufnahmen am 03. März 2022 wurden keine Fremdstoffe im Boden gefunden. Es fanden sich aber teilweise problematische Abfälle wie Altmetalle und Plastikverpackungen, PET-Flaschen und andere Plastikabfälle wie Planen entlang des Bachlaufs, insbesondere auf der Parzelle 214 entlang des Zufahrtsweges vor den Gewächshäusern und entlang der Gewächshäuser.

Der Abfall ist vor Baubeginn einzusammeln, damit der Boden gemäss der Richtlinie Beurteilung von Boden im Hinblick auf seine Verwertung [d] wiederverwertet werden kann. Weist der Boden problematische Fremdstoffe wie Plastikabfälle, Altmetalle und dergleichen auf, darf er nicht verwertet werden.

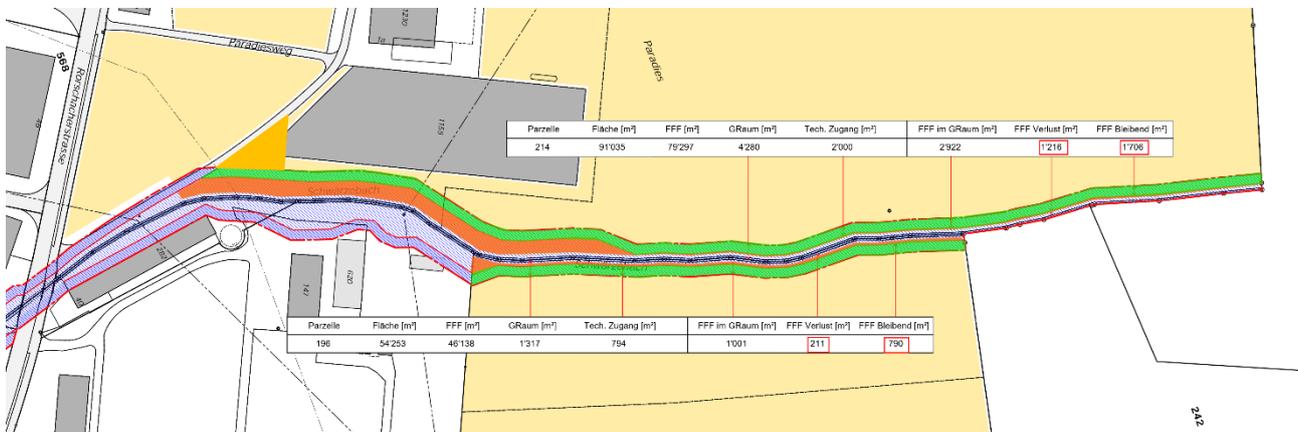
Abbildung 7 Fruchtfolgeflächenverbrauch

- Temporäre Beanspruchung ohne Bodenabtrag: Installationsfläche von 260 m² (hellorange)
- Definitive Beanspruchung ohne Bodenabtrag: Gewässerraum von 2'500 m² (grün)
- Definitive Beanspruchung mit Bodenabtrag: Gewässeraufweitung von 1'430 m² (dunkelorange)

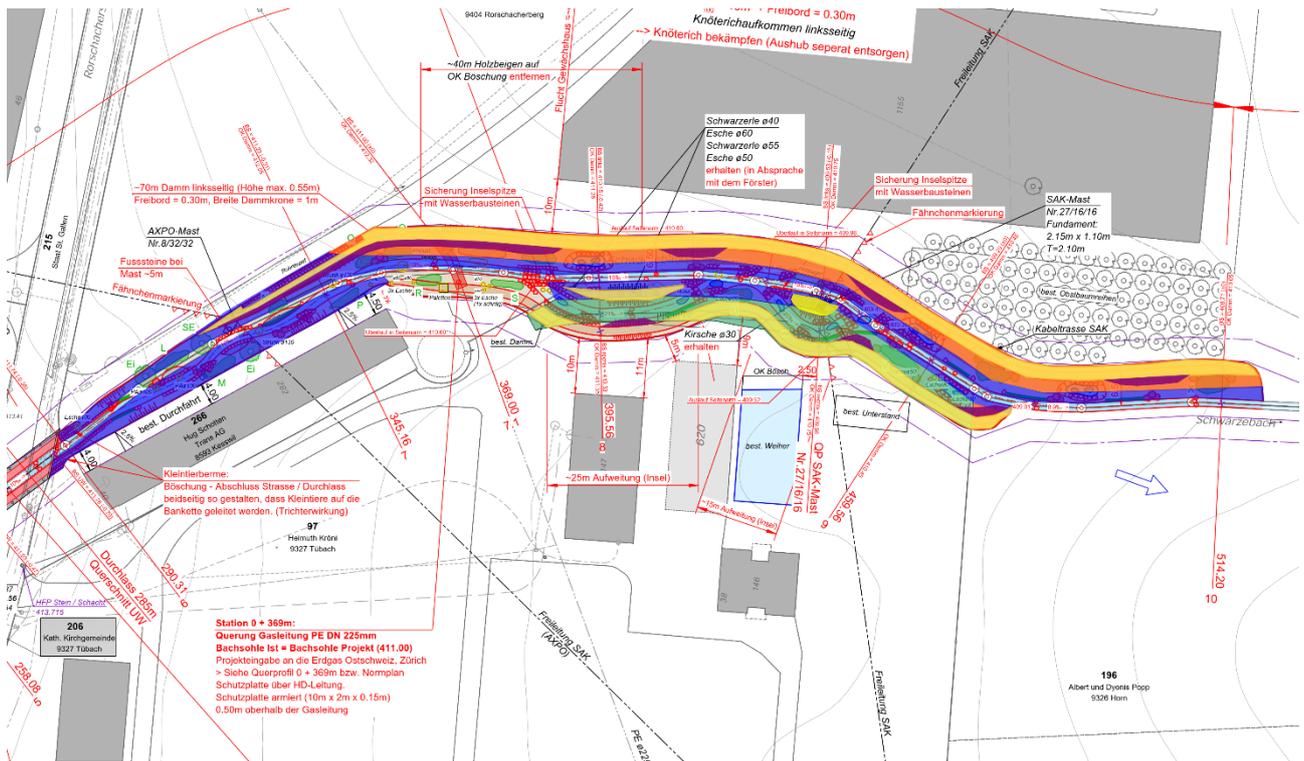
Abbildung 9 Auszug aus dem Situationsplan östlich des Durchlasses

- Bodenabtrag Bestockte Flächen. Waldboden
- Bodenabtrag Landwirtschaftsboden überirer Bereich
- Bodenabtrag Landwirtschaftsboden Bereich FFF
- Bodenauftrag Dammminnenböschung
- Bodenauftrag Dammkrone, Dammaussenböschung

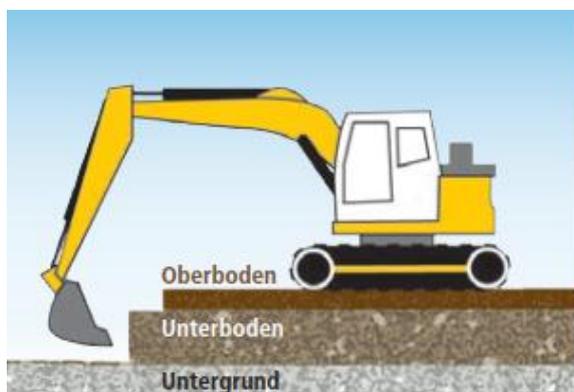
Abbildung 10 Schema Bodenabtrag von gewachsenem Terrain aus [f]

Für die lokalen Geländevertiefungen, die Aufweitung des Schwärzebaches mit Einschnittböschungen und Dämmen und den dazugehörigen Strukturelementen wie Grobholzfängen, Steinsporen und Wasserbausteinen muss Boden abgetragen werden. Der Bodenabtrag erfolgt im Vorkopf-Verfahren vom C-Horizont, befestigten Strassen oder von lastverteilenden Massnahmen, wie Baupisten oder Baggermatratzen, aus. Der Ober- und der Unterboden wird, falls vorhanden, getrennt abgetragen. Bei trockenen Bodenbedingungen (< 10 cbar) können die Bodenarbeiten mit Raupenfahrzeugen auch vom gewachsenen Oberboden erfolgen, sofern die maschinenspezifische Einsatzgrenze erreicht wird siehe Abbildung 10. Detailliertere Ausführungen zum Umgang mit dem Boden sind im Anhang A aufgeführt.

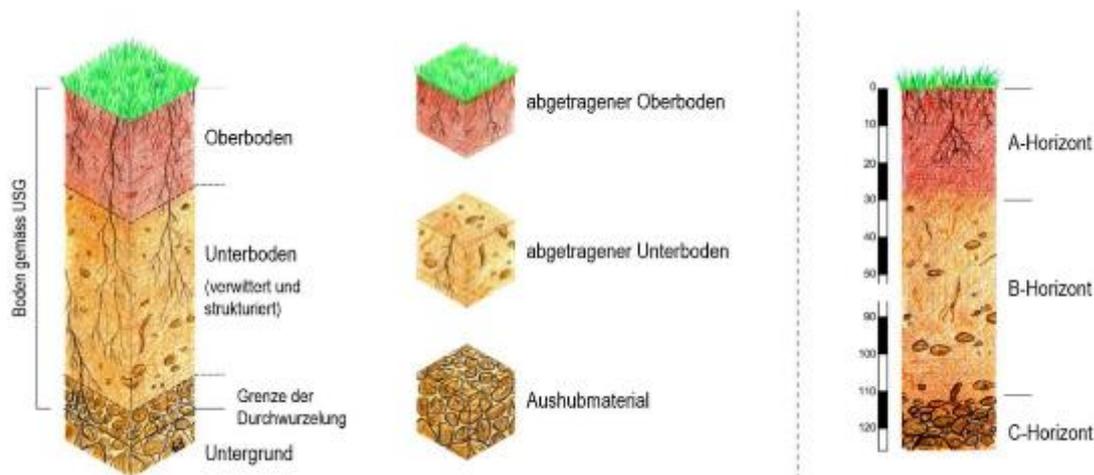
Abbildung 11 Schema Bodenaufbau [f]

Als Boden gilt die oberste, unversiegelte Erdschicht, in der Pflanzen wachsen können (Art. 7 Abs. 4 bis, Umweltschutzgesetz). Dieser besteht normalerweise aus einem A-Horizont, auch Oberboden und einem B-Horizont, auch Unterboden genannt. Darunter folgt der sogenannte C-Horizont, auch Untergrund oder Ausgangsmaterial genannt, welcher nicht Gegenstand dieses Konzeptes ist.

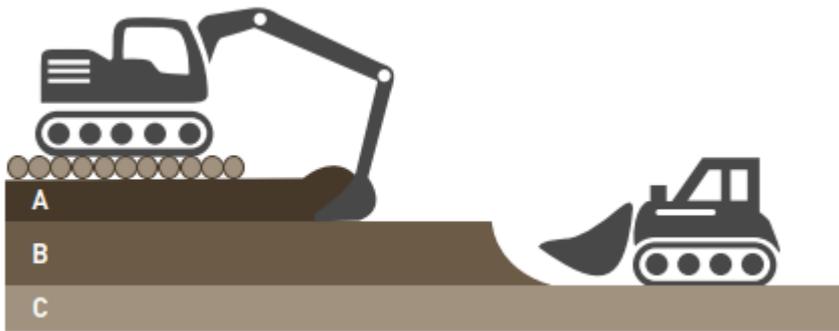
Abbildung 13 Bodenabtrag vom C-Horizont oder von einer Baggermatratze aus [f]

- Der Oberboden darf nur bei ausreichend trockenen Verhältnissen befahren werden. Als Alternativen ist der Einsatz von lastverteilenden Massnahmen (Baggermatratzen, Baupisten, ...) erforderlich (siehe Abbildung 13).
- Der Abtrag erfolgt vom Oberboden (wenn ausreichend trocken) vom C-Horizont oder von lastverteilenden Massnahmen aus.
- Der Abtrag erfolgt nach Möglichkeit im selben Arbeitsgang beispielsweise im Streifenverfahren und vor Kopf.

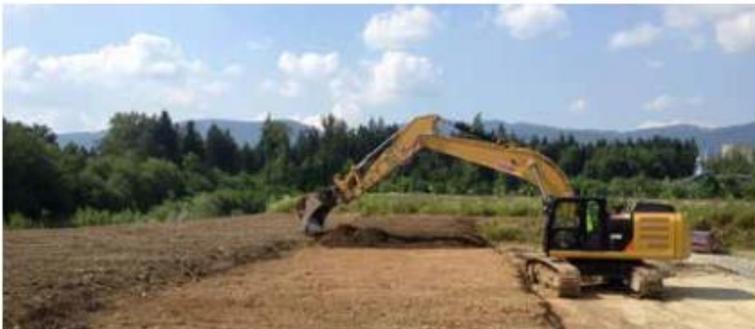
Abbildung 14 Bodenauftrag im Streifenverfahren [f]

- Der Unter- und Oberbodenauftrag wird in Streifen in einem Arbeitsgang ohne Befahren des Bodens durchgeführt.

- Das Bodenmaterial wird locker und überhöht ($\pm 10\%$ der vorgesehenen Auftragsmächtigkeit) eingebaut. Durch die natürliche Bodensetzung passt sich die Überhöhung in etwa 2 Jahren dem angrenzenden Gelände an.
- Transportfahrzeuge dürfen nur auf Pisten oder Baggermatratzen fahren und beim Entladen nicht auf das bereits geschüttete Bodenmaterial fahren.
- Ungleichmässige Setzungen können nach einigen Jahren, wenn sich der Boden gefestigt hat, durch maschinelle Bearbeitung ausgeglichen werden (beispielsweise durch Eggen).

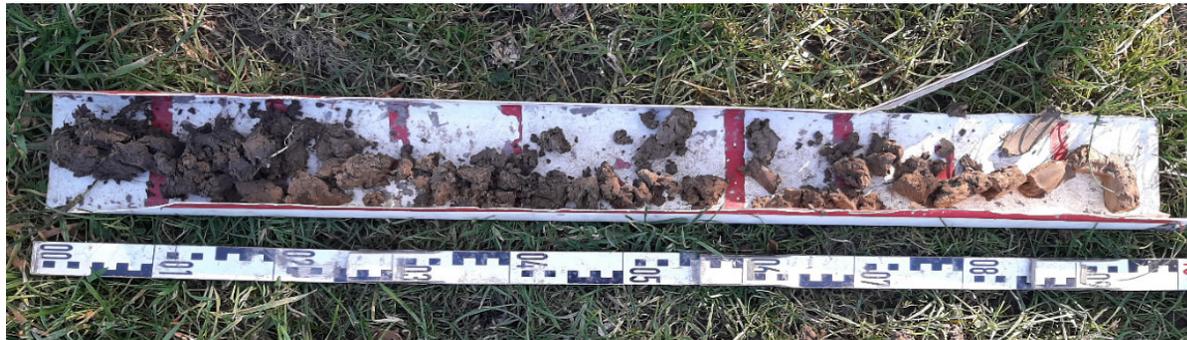
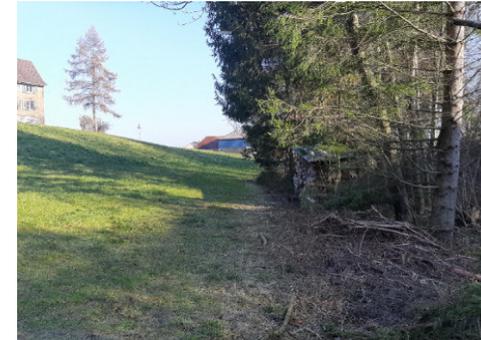
Projekt	OS07963.100	Profil	HS2	Koordinaten	2'751'326/1'261'612	Datum	03.03.22
Gemeinde	Tübach, Steinach	Höhe m ü.M.	417	Topografie	Steilhang [HX]	Kartierer	NDM
Vegetation	Wald [WA]	Neigung	35%	Wasserhaushalt	senkrecht durchwaschen, normal durchlässig (c)

Horizont	Skelettgehalt		Feinerdekorönung			Bodenart Bezeichnung	Org. Substanz Gehalt in %	Vernässungs- anzeichen					pH	Kalk (CaCO ₃)					Gefüge Form	Bemerkungen
	Steine Vol.-%	Kies Vol.-%	Ton %	Schluff %	Sand %			5	⊖	⊕	⊗	⊘		nach Hellige	0	1	2	3		
Tiefe (cm)																				
Bezeichnung	> 50 mm	2 - 50 mm	0 - 2 µm	2 - 50 µm	0.05 - 2 mm															
Ah 0 - 15	0	1	18	43	39	sandiger Lehm (sL)	3	-	-	-	-	-	6.5	-	-	-	-	-	Kr,Sp	braun
B 20 - 60	0	4	18	43	39	sandiger Lehm (sL)	1	-	x	-	-	-	6.5	-	-	-	-	-	Sp,Po	hellbraun - beige
Profildende																				Kalkgrenze

Bemerkungen: Boden gut rekultivierbar, Kalkgrenze bei 60 cm

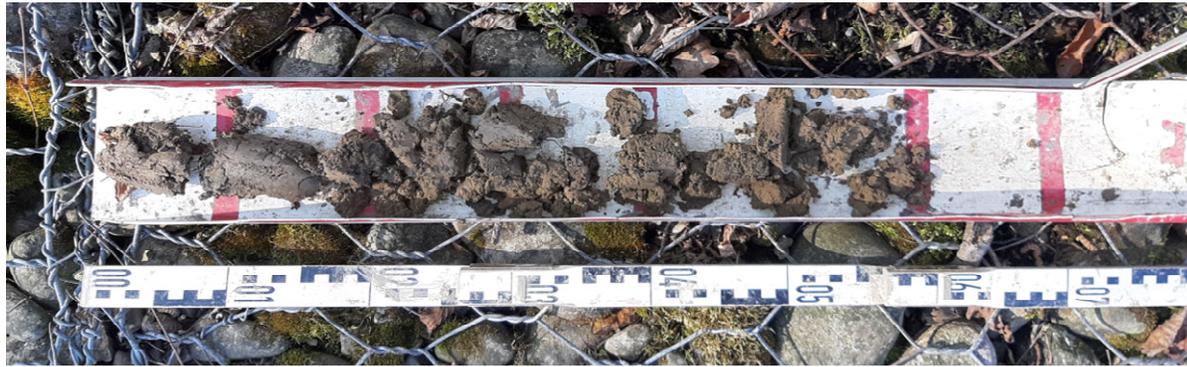
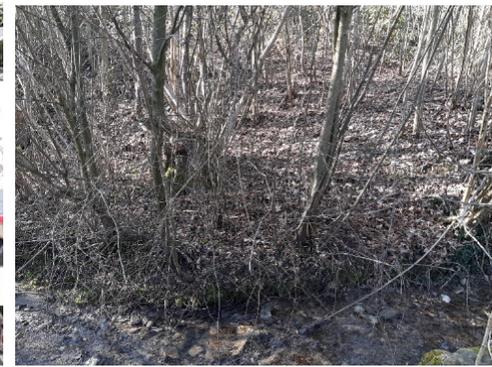
Projekt	OS07963.100	Profil	HS3	Koordinaten	2'751'348/1'261'610	Datum	03.03.22
Gemeinde	Tübach, Steinach	Höhe m ü.M.	416	Topografie	Kuppe [KR]	Kartierer	NDM
Vegetation	Kunstwiese [KW]	Neigung	24%	Wasserhaushalt	senkrecht durchwaschen, normal durchlässig (b)

Horizont	Skelettgehalt		Feinerdekörnung			Bodenart Bezeichnung	Org. Substanz	Vernässungs- anzeichen					pH	Kalk (CaCO ₃)					Gefüge	Bemerkungen	
	Steine Vol.-%	Kies Vol.-%	Ton %	Schluff %	Sand %			Gehalt in %	δ	g	o	g		l	nach Hellige	0	1	2			3
Tiefe (cm)																					
Bezeichnung	> 50 mm	2 – 50 mm	0 – 2 µm	2 – 50 µm	0.05 – 2 mm																
yAh 0 - 20	0	4	1	47	52	sandiger Lehm (sL)	6	-	-	-	-	-	>7	-	-	-	x	-	-	Kr	braun
yBA(g),cn 20 - 100	0	8	11	37	52	sandiger Lehm (sL)	2	x	x	-	-	-	>7	-	-	-	x	-	-	Sp	braun, feucht

Bemerkungen: Geschütteter Damm nach Aussage des Grundeigentümers, Horizont 20 - 100 cm sehr uniform und dunkel, Übergangshorizont

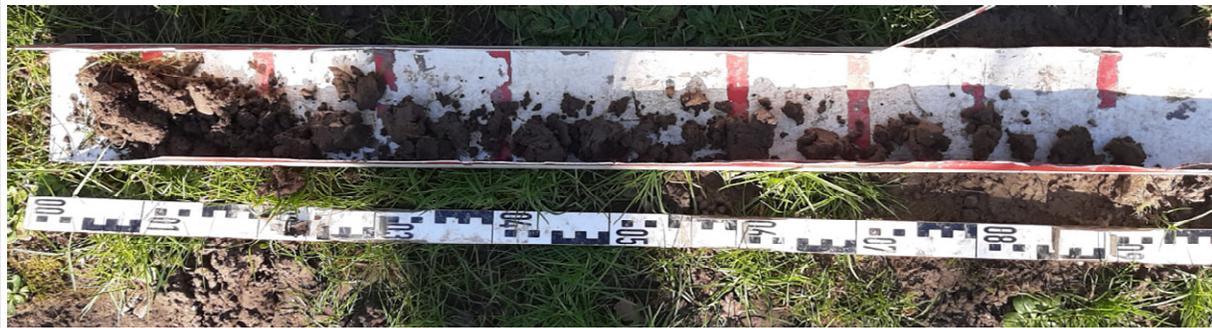
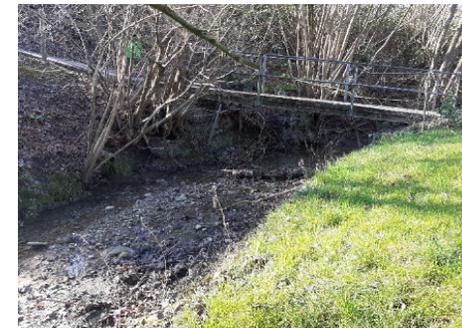
Projekt OS07963.100 **Profil** HS4 **Koordinaten** 2'751'355/1'261'610 **Datum** 03.03.22
Gemeinde Tübach, Steinach **Höhe m ü.M.** 418 **Topografie** Steilhang [HY] **Kartierer** NDM
Vegetation Krautvegetation [BK] **Neigung** 53% **Wasserhaushalt** senkrecht durchwaschen, normal durchlässig (c)

Horizont	Skelettgehalt		Feinerdekörnung			Bodenart Bezeichnung	Org. Substanz	Vernässungs- anzeichen					pH	Kalk (CaCO ₃)					Gefüge Form	Bemerkungen
	Steine Vol.-%	Kies Vol.-%	Ton %	Schluff %	Sand %			Gehalt in %	δ	θ	σ	g		L	0	1	2	3		
Tiefe (cm)																				
Bezeichnung	> 50 mm	2 – 50 mm	0 – 2 µm	2 – 50 µm	0.05 – 2 mm							nach Hellige								
Ah 0 - 20	3	4	16	45	39	sandiger Lehm (sL)	4	-	-	-	-	-	>7	-	-	-	x	-	Kr	braun
B 20 - 60	2	8	16	45	39	sandiger Lehm (sL)	0.2	-	-	-	-	-	>7	-	-	-	x	-	Sp	braun-grau-beige, verwitternde weisse, rote Steine, Sandstein
Profilende	-	-	-	-	-														-	Ausgangsmaterial

Bemerkungen: Keine

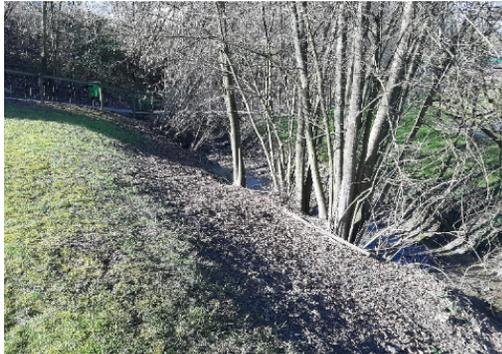
Projekt OS07963.100 **Profil** HS5 **Koordinaten** 2'751'384/1'261'632 **Datum** 03.03.22
Gemeinde Tübach, Steinach **Höhe m ü.M.** 417 **Topografie** Steilhang [HX] **Kartierer** NDM
Vegetation Strauchvegetation [BS] **Neigung** 29% **Wasserhaushalt** senkrecht durchwaschen, normal durchlässig (b)

Horizont	Skelettgehalt		Feinerdekörnung			Bodenart Bezeichnung	Org. Substanz Gehalt in %	Vernässungs- anzeichen					pH	Kalk (CaCO ₃)					Gefüge Form	Bemerkungen
	Steine Vol.-%	Kies Vol.-%	Ton %	Schluff %	Sand %			δ	⊖	⊕	⊗	L		0	1	2	3	4		
Tiefe (cm)																				
Bezeichnung	> 50 mm	2 - 50 mm	0 - 2 µm	2 - 50 µm	0.05 - 2 mm							nach Hellige	0	1	2	3	4	5		
Ah 0 - 10	0	1	18	42	40	sandiger Lehm (sL)	4	-	-	-	-	-	>7	-	-	x	-	-	Kr	braun
BA 10 - 30	0	2	18	44	38	sandiger Lehm (sL)	2	-	-	-	-	-	>7	-	-	-	x	-	KrSp	hellbraun
B 30 - 70	0	2	21	41	38	Lehm (L)	0.2	-	-	-	-	-	>7	-	-	-	-	x	Sp	braun - beige
B(g) 70 - 100	0	2	26	36	38	Lehm (L)	0.1	-	x	-	-	-	6.8	-	-	-	-	-	Po	beige

Bemerkungen: Waldboden

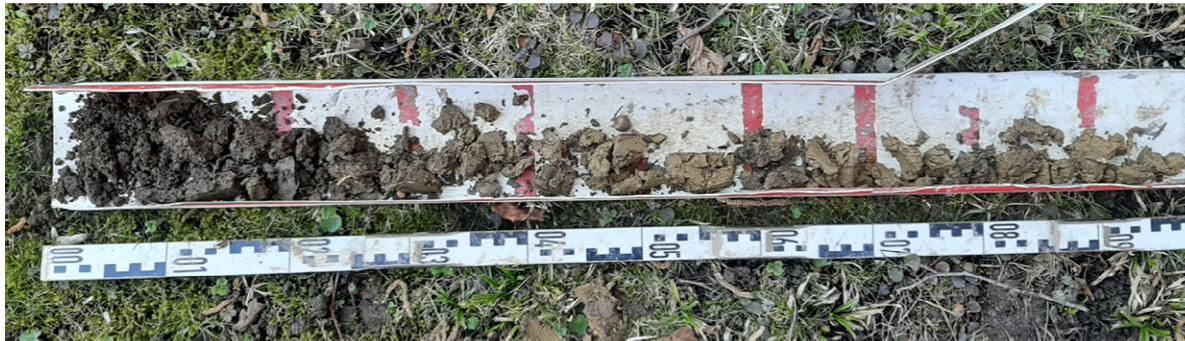
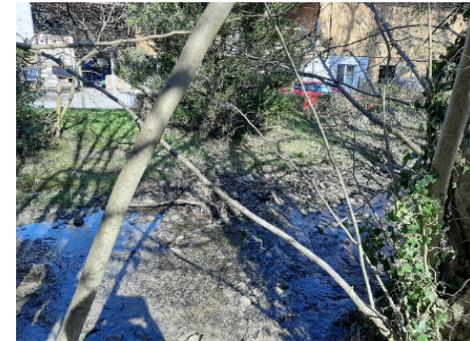
Projekt OS07963.100 **Profil** HS6 **Koordinaten** 2'751'385/1'261'639 **Datum** 03.03.22
Gemeinde Tübach, Steinach **Höhe m ü.M.** 416 **Topografie** Schwemmfächer [SF] **Kartierer** NDM
Vegetation Krautvegetation [BK] **Neigung** 2% **Wasserhaushalt** senkrecht durchwaschen normal durchlässig (e)

Horizont	Skelettgehalt		Feinerdekörnung			Bodenart Bezeichnung	Org. Substanz	Vernässungs- anzeichen					pH	Kalk (CaCO ₃)					Gefüge Form	Bemerkungen
	Steine Vol.-%	Kies Vol.-%	Ton %	Schluff %	Sand %			Gehalt in %	δ	θ	σ	g		L	0	1	2	3		
Tiefe (cm)																				
Bezeichnung	> 50 mm	2 – 50 mm	0 – 2 µm	2 – 50 µm	0.05 – 2 mm							nach Hellige	0	1	2	3	4	5		
C 0 - 20	0	0	2	18	80	Sand (S)	1	-	-	-	-	-	>7	-	-	-	x	-	EK	Feinsand, Flusssediment

Bemerkungen: Sandbank

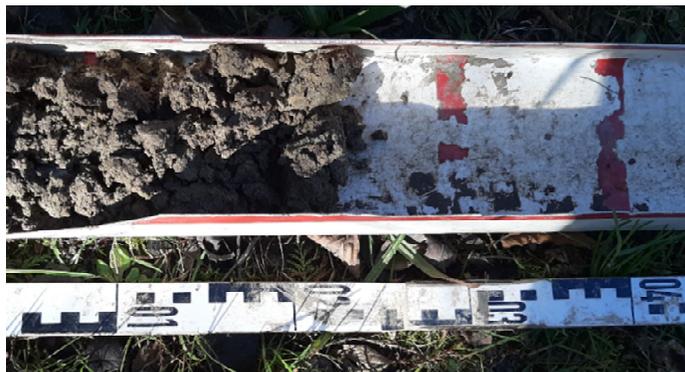
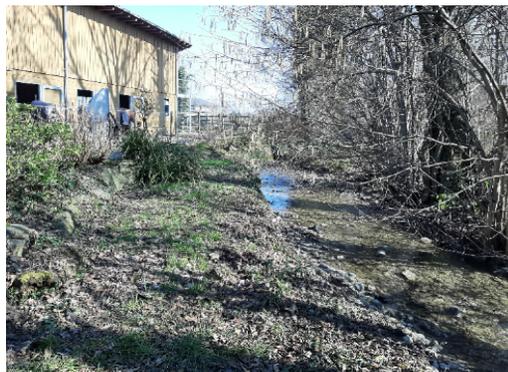
Projekt OS07963.100 **Profil** HS7 **Koordinaten** 2'751'428/1'261'694 **Datum** 03.03.22
Gemeinde Tübach, Steinach **Höhe m ü.M.** 416 **Topografie** Schwemmfächer [SF] **Kartierer** NDM
Vegetation Strauchvegetation [BS] **Neigung** 2% **Wasserhaushalt** senkrecht durchwaschen, normal durchlässig (e)

Horizont	Skelettgehalt		Feinerdekörnung			Bodenart Bezeichnung	Org. Substanz	Vernässungs- anzeichen					pH	Kalk (CaCO ₃)					Gefüge Form	Bemerkungen	
	Steine Vol.-%	Kies Vol.-%	Ton %	Schluff %	Sand %			Gehalt in %	δ	θ	σ	σ _s		L	nach Hellige	0	1	2			3
Tiefe (cm)																					
Bezeichnung	> 50 mm	2 – 50 mm	0 – 2 µm	2 – 50 µm	0.05 – 2 mm																
C 0 - 30	-	-	2	18	80	Sand (S)	1	-	-	-	-	-	>7	-	-	-	x	-		EK	Feinsand, Flusssediment

Bemerkungen: Sandbank

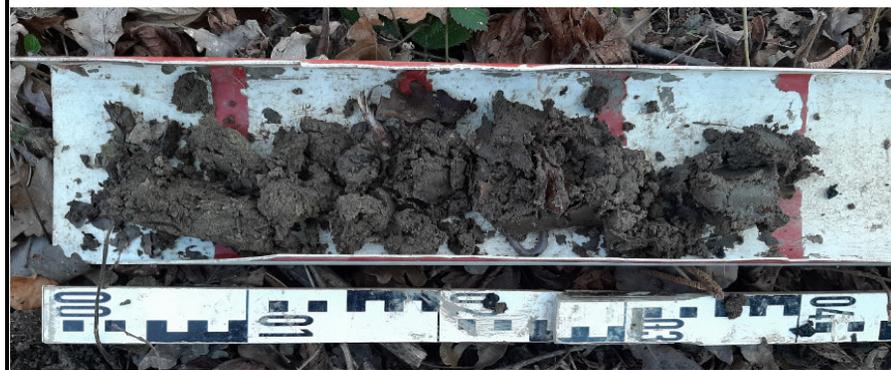
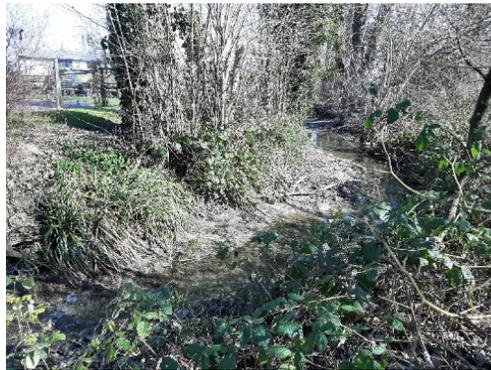
Projekt OS07963.100 **Profil** HS8 **Koordinaten** 2'751'430/1'261'678 **Datum** 03.03.22
Gemeinde Tübach, Steinach **Höhe m ü.M.** 415 **Topografie** Flachhang [HH] **Kartierer** NDM
Vegetation Strauchvegetation [BS] **Neigung** 10% **Wasserhaushalt** senkrecht durchwaschen, normal durchlässig (b) [G2]

Horizont	Skelettgehalt		Feinerdekörnung			Bodenart Bezeichnung	Org. Substanz Gehalt in %	Vernässungs- anzeichen					pH	Kalk (CaCO ₃)					Gefüge Form	Bemerkungen	
	Steine Vol.-%	Kies Vol.-%	Ton %	Schluff %	Sand %			ḡ	ḡ ₁₀	ḡ ₅	ḡ ₂	ḡ ₁		0	1	2	3	4			5
Tiefe (cm)	> 50 mm	2 – 50 mm	0 – 2 µm	2 – 50 µm	0.05 – 2 mm																
Bezeichnung	> 50 mm	2 – 50 mm	0 – 2 µm	2 – 50 µm	0.05 – 2 mm							nach Hellige	0	1	2	3	4	5			
Ah 0 - 15	0	4	14	34	52	lehmreicher Sand (IrS)	4	-	-	-	-	-	>7	-	-	x	-	-	-	Kr	braun
BA 15 - 30	0	4	14	34	52	lehmreicher Sand (IrS)	2	-	-	-	-	-	>7	-	-	-	x	-	-	Kr, Sp	hellbraun
B(g) 30 - 70	0	4	14	30	56	lehmreicher Sand (IrS)	0.5	-	x	-	-	-	>7	-	-	-	x	-	-	Sp	beige-braun
Bg 70 - 100	0	4	14	30	56	lehmreicher Sand (IrS)	0.2	-	-	x	-	-	>7	-	-	-	-	x	-	Sp	beige

Bemerkungen: Keine

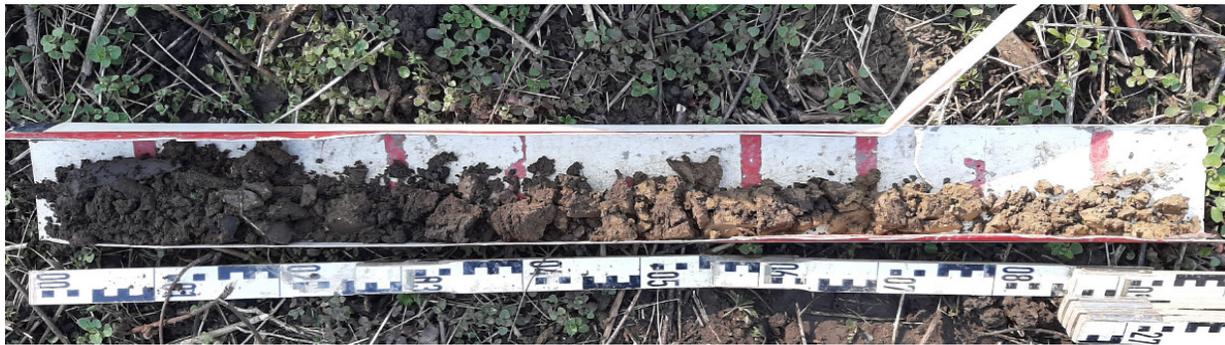
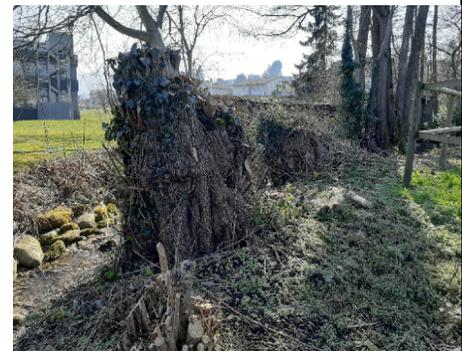
Projekt	OS07963.100	Profil	HS9	Koordinaten	2'751'386 / 1'261'777	Datum	03.03.22
Gemeinde	Tübach, Steinach	Höhe m ü.M.	412	Topografie	Ebene [EE]	Kartierer	NDM
Vegetation	Wiese	Neigung	2%	Wasserhaushalt	senkrecht durchwaschen, normal durchlässig (b)

Horizont	Skelettgehalt		Feinerdekörnung			Bodenart Bezeichnung	Org. Substanz Gehalt in %	Vernässungs- anzeichen					pH	Kalk (CaCO ₃)					Gefüge Form	Bemerkungen
	Steine Vol.-%	Kies Vol.-%	Ton %	Schluff %	Sand %			ε	θ	σ	σ _s	L		nach Hellige	0	1	2	3		
Tiefe (cm)																				
Bezeichnung	> 50 mm	2 – 50 mm	0 – 2 µm	2 – 50 µm	0.05 – 2 mm															
Ah 0 - 20	0	2	19	41	40	sandiger Lehm (sL)	4	-	-	-	-	-	6.8	-	-	-	-	-	Kr, Sp	braun
BA 20 - 30	0	3	19	41	40	sandiger Lehm (sL)	2	-	-	-	-	-	6.8	-	-	-	-	-	Sp	hellbraun
B(g) 30 - 100	0	3	21	41	38	Lehm (L)	0.5	-	x	-	-	-	>7	-	-	-	-	x	Sp	beige-braun, ab 60 cm nass

Bemerkungen: Fruchtfolgefläche

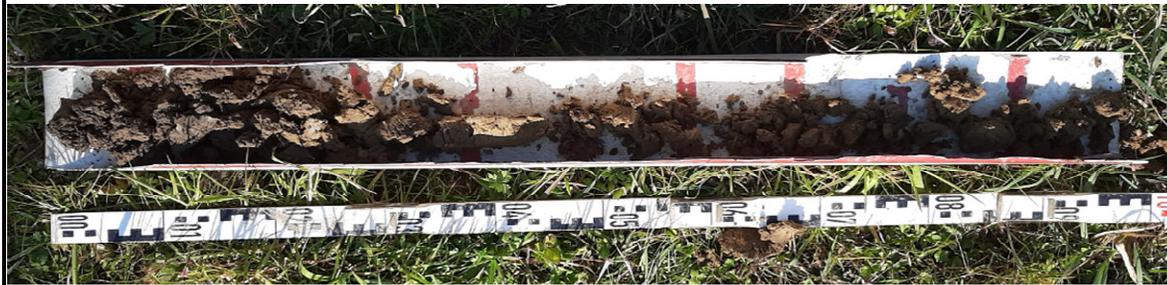
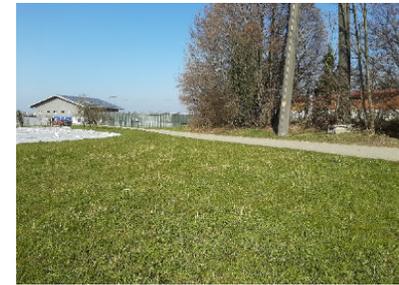
Projekt OS07963.100 **Profil** HS10 **Koordinaten** 2'751'401/1'261'779 **Datum** 03.03.22
Gemeinde Tübach, Steinach **Höhe m ü.M.** 413 **Topografie** Kuppe [KR] **Kartierer** NDM
Vegetation Krautvegetation [BK] **Neigung** 3% **Wasserhaushalt** senkrecht durchwaschen, normal durchlässig (d)

Horizont	Skelettgehalt		Feinerdekörnung			Bodenart Bezeichnung	Org. Substanz	Vernässungs- anzeichen					pH	Kalk (CaCO ₃)					Gefüge Form	Bemerkungen	
	Steine Vol.-%	Kies Vol.-%	Ton %	Schluff %	Sand %			Gehalt in %	ε	θ	σ	σ _s		L	nach Hellige	0	1	2			3
Tiefe (cm)																					
Bezeichnung	> 50 mm	2 – 50 mm	0 – 2 µm	2 – 50 µm	0.05 – 2 mm																
yAh 0 - 40	0	3	6	42	52	lehmiger Sand (IS)	3	-	-	-	-	-	>7	-	-	-	-	-	x	Kr	teilweise nur 20 cm mächtig, teilweise nur Feinsand

Bemerkungen: Damm

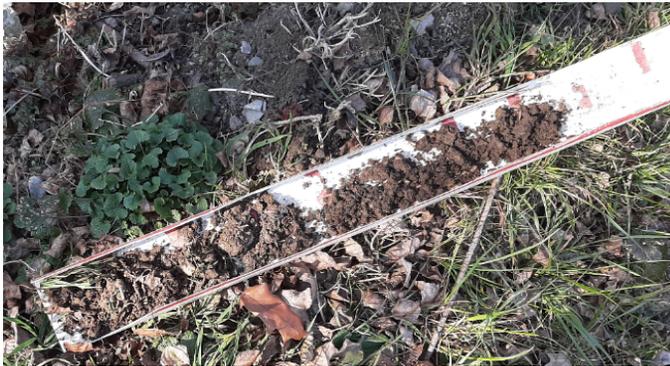
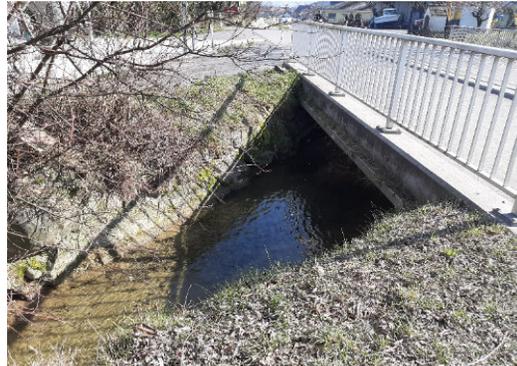
Projekt OS07963.100 **Profil** HS11 **Koordinaten** 2'751'406/1'261'774 **Datum** 03.03.22
Gemeinde Tübach, Steinach **Höhe m ü.M.** 413 **Topografie** Kuppe [KR] **Kartierer** NDM
Vegetation Krautvegetation [BK] **Neigung** 20% **Wasserhaushalt** senkrecht durchwaschen, normal durchlässig (c)

Horizont	Skelettgehalt		Feinerdekörnung			Bodenart Bezeichnung	Org. Substanz Gehalt in %	Vernässungs- anzeichen					pH nach Hellige	Kalk (CaCO ₃)					Gefüge Form	Bemerkungen
	Steine Vol.-%	Kies Vol.-%	Ton %	Schluff %	Sand %			ḡ	ḡ ₁₀	ḡ ₅	ḡ ₂	ḡ ₁		0	1	2	3	4		
Tiefe (cm)																				
Bezeichnung	> 50 mm	2 – 50 mm	0 – 2 µm	2 – 50 µm	0.05 – 2 mm															
yAh 0 - 80	-	8	6	14	80	lehmiger Sand (IS)	4	-	-	-	-	-	>7	-	-	-	-	x	Kr	braun-schwarz, krümelig

Bemerkungen: Künstlicher Damm, Holzstückchen, Betonabbruch oberflächlich

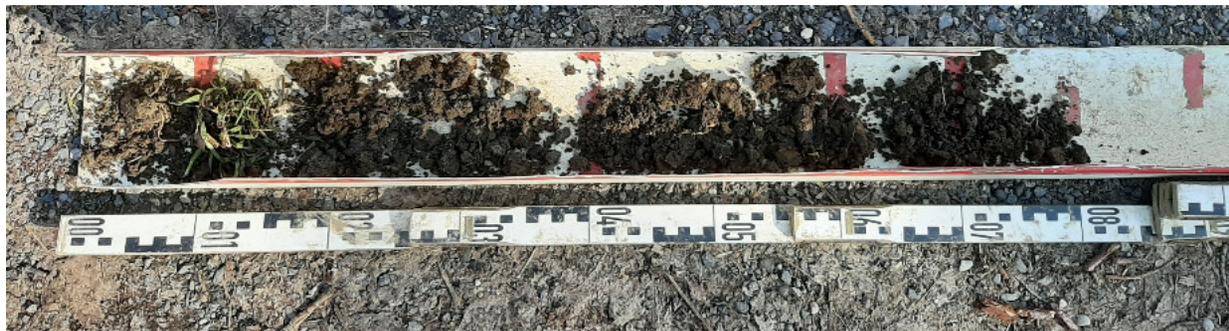
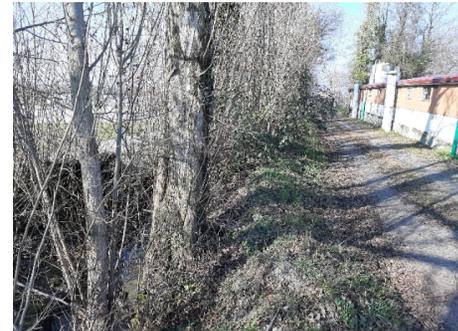
Projekt OS07963.100 **Profil** HS12 **Koordinaten** 2'751'403/1'261'860 **Datum** 03.03.22
Gemeinde Tübach, Steinach **Höhe m ü.M.** 411 **Topografie** Ebene [EE] **Kartierer** NDM
Vegetation Wiese [WI] **Neigung** 2% **Wasserhaushalt** senkrecht durchwaschen, normal durchlässig (b)

Horizont	Skelettgehalt		Feinerdekörnung			Bodenart Bezeichnung	Org. Substanz Gehalt in %	Vernässungs- anzeichen					pH	Kalk (CaCO ₃)					Gefüge Form	Bemerkungen	
	Steine Vol.-%	Kies Vol.-%	Ton %	Schluff %	Sand %			ḡ	ḡ ₁₀	ḡ ₅	ḡ ₂	ḡ ₁		ḡ ₀	nach Hellige	0	1	2			3
Ah 0 - 20	0	2	18	32	50	sandiger Lehm (sL)	4	-	-	-	-	-	>7	-	-	x	-	-	-	Kr	braun
BA 20 - 30	0	6	18	32	50	sandiger Lehm (sL)	2	-	-	-	-	-	>7	-	-	-	x	-	-	Kr,Sp	hellbraun, Quarzkörner
B 30 - 120	0	6	19	29	52	sandiger Lehm (sL)	0.5	-	-	-	-	-	>7	-	-	-	-	-	x	Sp	beige-braun

Bemerkungen: Fruchtfolgefläche

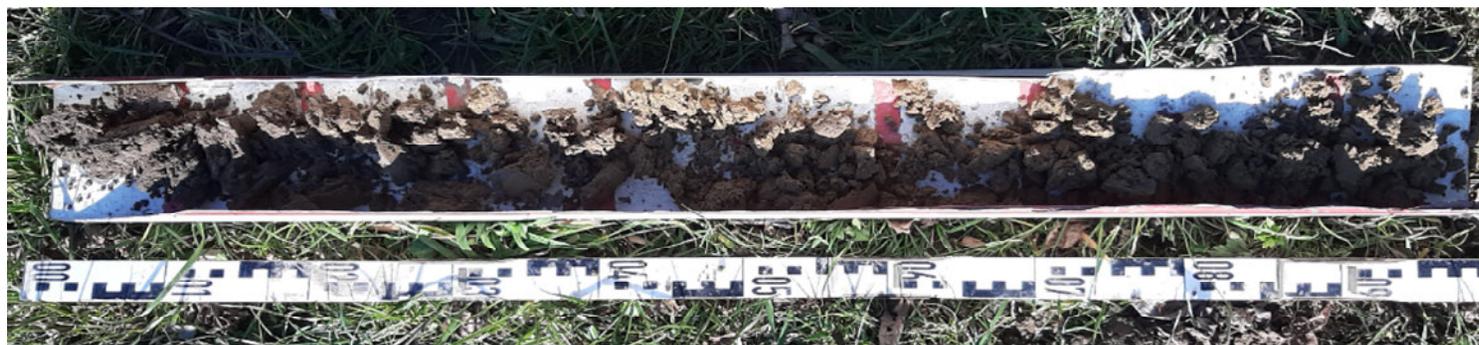
Projekt OS07963.100 **Profil** HS13 **Koordinaten** 2'751'411/1'261'864 **Datum** 03.03.22
Gemeinde Tübach, Steinach **Höhe m ü.M.** 411 **Topografie** Kuppe [KR] **Kartierer** NDM
Vegetation Strauchvegetation [BS] **Neigung** 2% **Wasserhaushalt** senkrecht durchwaschen, normal durchlässig (d)

Horizont	Skelettgehalt		Feinerdekörnung			Bodenart Bezeichnung	Org. Substanz Gehalt in %	Vernässungs- anzeichen					pH	Kalk (CaCO ₃)					Gefüge Form	Bemerkungen
	Steine Vol.-%	Kies Vol.-%	Ton %	Schluff %	Sand %			δ	⊖	⊕	⊗	⊘		0	1	2	3	4		
Tiefe (cm)																				
Bezeichnung	> 50 mm	2 – 50 mm	0 – 2 µm	2 – 50 µm	0.05 – 2 mm							nach Hellige	0	1	2	3	4	5		
Ah 0 - 40	-	3	6	42	52	lehmiger Sand (IS)	3	-	-	-	-	-	>7	-	-	-	-	x	Kr	braun, Sandlinsen

Bemerkungen: Keine

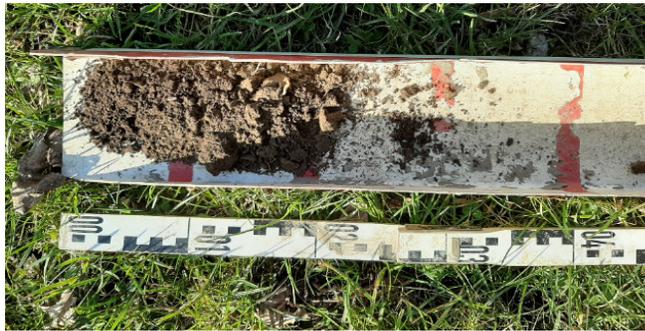
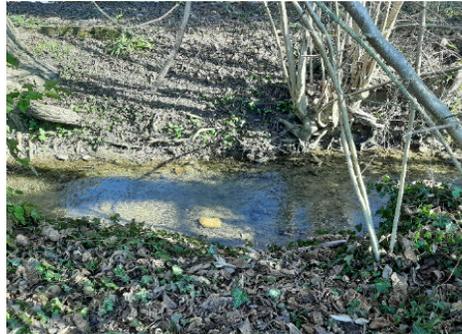
Projekt OS07963.100 **Profil** HS14 **Koordinaten** 2'751'451/1'261'923 **Datum** 03.03.22
Gemeinde Tübach, Steinach **Höhe m ü.M.** 410 **Topografie** Ebene [EE] **Kartierer** NDM
Vegetation Baumgarten [BG] **Neigung** 2% **Wasserhaushalt** senkrecht durchwaschen, normal durchlässig (b)

Horizont	Skelettgehalt		Feinerdekörnung			Bodenart Bezeichnung	Org. Substanz Gehalt in %	Vernässungs- anzeichen					pH	Kalk (CaCO ₃)					Gefüge Form	Bemerkungen
	Steine Vol.-%	Kies Vol.-%	Ton %	Schluff %	Sand %			5	10	20	30	L		0	1	2	3	4		
Tiefe (cm)																				
Bezeichnung	> 50 mm	2 – 50 mm	0 – 2 µm	2 – 50 µm	0.05 – 2 mm							nach Hellige	0	1	2	3	4	5		
Ah 0 - 10	0	2	18	32	50	sandiger Lehm (sL)	4	-	-	-	-	-	>7	-	-	x	-	-	Kr	braun
BA 10 - 20	0	6	18	32	50	sandiger Lehm (sL)	2	-	-	-	-	-	>7	-	-	-	x	-	Kr,Sp	hellbraun, Quarzkörner
B 20 - 120	0	6	19	29	52	sandiger Lehm (sL)	0.5	-	-	-	-	-	>7	-	-	-	-	x	Sp	beige-braun, ab 60 cm feucht

Bemerkungen: Fruchtfolgefläche

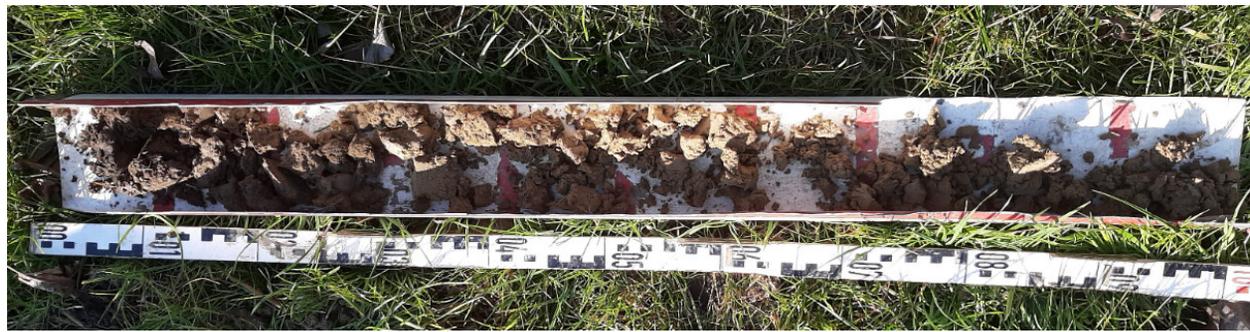
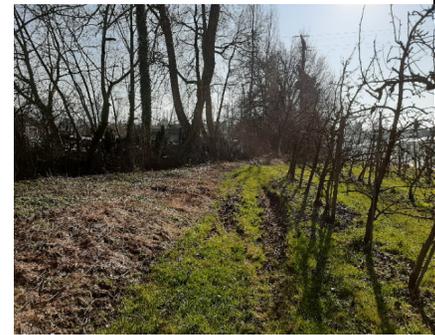
Projekt OS07963.100 **Profil** HS15 **Koordinaten** 2'751'461/1'261'933 **Datum** 03.03.22
Gemeinde Tübach, Steinach **Höhe m ü.M.** 410 **Topografie** Kuppe [KR] **Kartierer** NDM
Vegetation Krautvegetation [BK] **Neigung** 2% **Wasserhaushalt** senkrecht durchwaschen, normal durchlässig (d)

Horizont	Skelettgehalt		Feinerdekörnung			Bodenart Bezeichnung	Org. Substanz Gehalt in %	Vernässungs- anzeichen					pH	Kalk (CaCO ₃)					Gefüge Form	Bemerkungen
	Steine Vol.-%	Kies Vol.-%	Ton %	Schluff %	Sand %			δ	⊖	⊕	⊗	⊘		0	1	2	3	4		
Tiefe (cm)																				
Bezeichnung	> 50 mm	2 – 50 mm	0 – 2 µm	2 – 50 µm	0.05 – 2 mm							nach Hellige	0	1	2	3	4	5		
Ah 0 - 40	-	3	6	42	52	lehmiger Sand (IS)	3	-	-	-	-	-	>7	-	-	-	-	x	Kr	braun, Sandlinsen

Bemerkungen: feucht bis zur Oberfläche

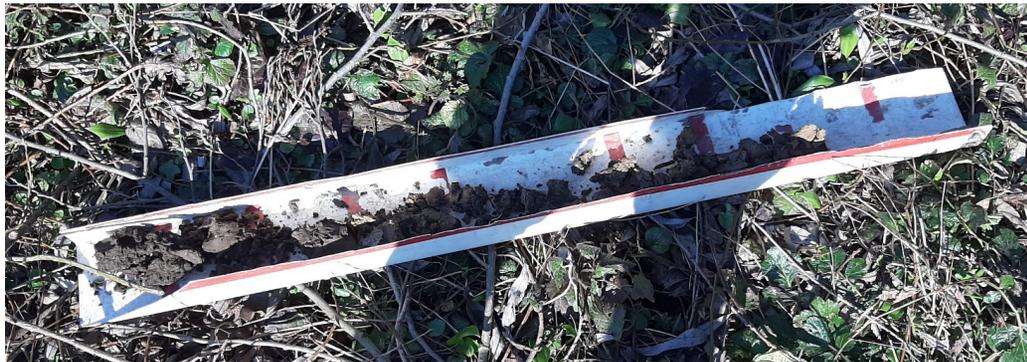
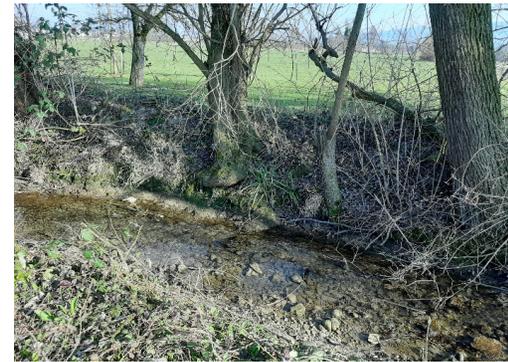
Projekt OS07963.100 **Profil** HS16 **Koordinaten** 2'751'466/1'261'920 **Datum** 03.03.22
Gemeinde Tübach, Steinach **Höhe m ü.M.** 410 **Topografie** Ebene [EE] **Kartierer** NDM
Vegetation Baumgarten [BG] **Neigung** 3% **Wasserhaushalt** senkrecht durchwaschen, normal durchlässig (b)

Horizont	Skelettgehalt		Feinerdekörnung			Bodenart Bezeichnung	Org. Substanz Gehalt in %	Vernässungs- anzeichen					pH	Kalk (CaCO ₃)					Gefüge Form	Bemerkungen
	Steine Vol.-%	Kies Vol.-%	Ton %	Schluff %	Sand %			δ	⊖	⊕	⊗	⊘		0	1	2	3	4		
Tiefe (cm)	> 50 mm	2 - 50 mm	0 - 2 µm	2 - 50 µm	0.05 - 2 mm								nach Hellige							
Ah 0 - 20	0	4	18	30	52	sandiger Lehm (sL)	4	-	-	-	-	-	>7	-	-	x	-	-	Kr	braun
BA 20 - 40	0	8	18	30	52	sandiger Lehm (sL)	2	-	-	-	-	-	>7	-	-	x	-	-	Kr,Sp	hellbraun, Quarzkörner
B 40 - 120	0	8	19	27	54	sandiger Lehm (sL)	0.5	-	-	-	-	-	>7	-	-	-	-	x	Sp	beige-braun

Bemerkungen: Sandlinsen

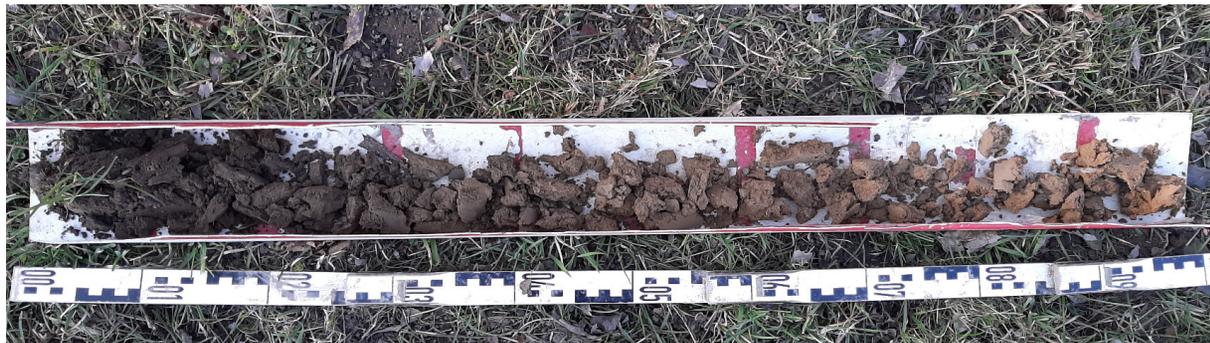
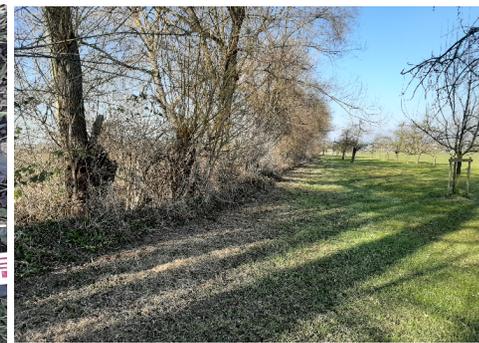
Projekt OS07963.100 **Profil** HS17 **Koordinaten** 2'751'446/1'261'902 **Datum** 03.03.22
Gemeinde Tübach, Steinach **Höhe m ü.M.** 411 **Topografie** Ebene [EE] **Kartierer** NDM
Vegetation Wiese [WI] **Neigung** 3% **Wasserhaushalt** senkrecht durchwaschen, normal durchlässig (b)

Horizont	Skelettgehalt		Feinerdekörnung			Bodenart Bezeichnung	Org. Substanz Gehalt in %	Vernässungs- anzeichen					pH	Kalk (CaCO ₃)					Gefüge Form	Bemerkungen
	Steine Vol.-%	Kies Vol.-%	Ton %	Schluff %	Sand %			ε	θ	σ	σ _s	L		nach Hellige	0	1	2	3		
Tiefe (cm)																				
Bezeichnung	> 50 mm	2 – 50 mm	0 – 2 µm	2 – 50 µm	0.05 – 2 mm															
Ah 0 - 10	0	4	11	37	52	lehmreicher Sand (IrS)	4	-	-	-	-	-	>7	-	-	x	-	-	Kr	braun
BA 10 - 25	0	4	11	37	52	lehmreicher Sand (IrS)	2	-	-	-	-	-	>7	-	-	-	x	-	Sp	hellbraun
B 25 - 90	0	8	11	37	52	lehmreicher Sand (IrS)	0.5	-	-	-	-	-	>7	-	-	-	-	x	Sp	beige-braun

Bemerkungen: Feinsandlinsen

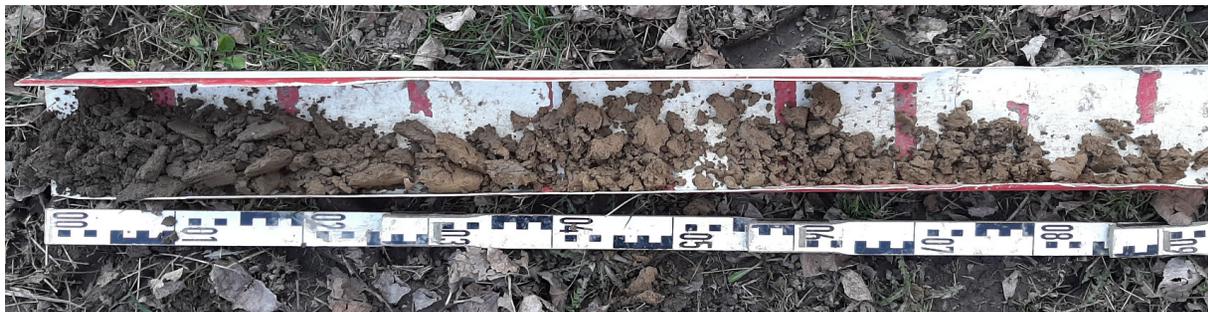
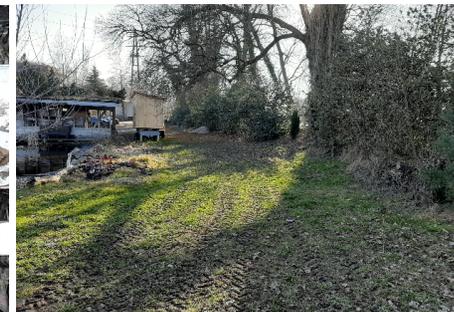
Projekt OS07963.100 **Profil** HS17 **Koordinaten** 2'751'422/1'261'874 **Datum** 03.03.22
Gemeinde Tübach, Steinach **Höhe m ü.M.** 412 **Topografie** Plateau [PF] **Kartierer** NDM
Vegetation Krautvegetation [BK] **Neigung** 3% **Wasserhaushalt** senkrecht durchwaschen, normal durchlässig (d)
